## La obra de repotenciación avanza con ritmo sostenido

Central 9 de Julio > Avanzan las obras

## Mantenimiento programado TG 11

## Central Eléctrica 9 de Julio > Mantenimientos

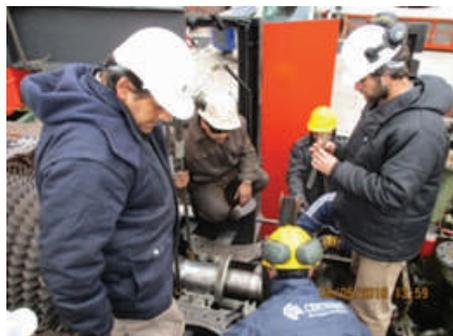
▲ Personal preparando el izaje del rotor para su posterior limpieza, balanceo y ensayos no destructivos.

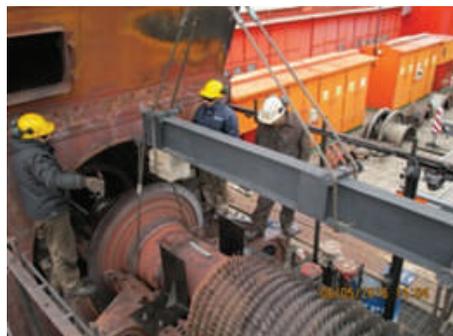
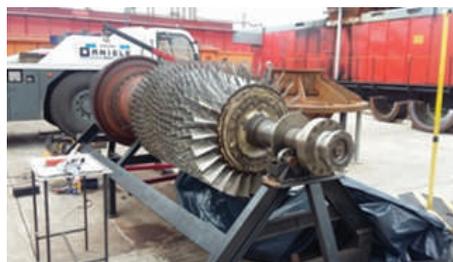
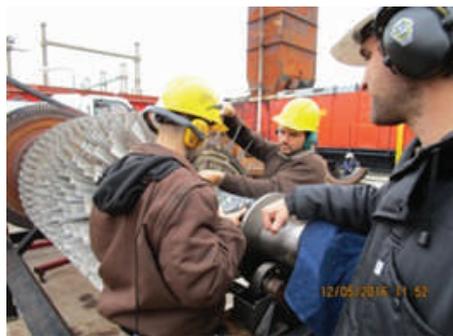
▲ Tareas de ensayo de ultrasonido con asistencia de personal de la Central 9 de Julio.

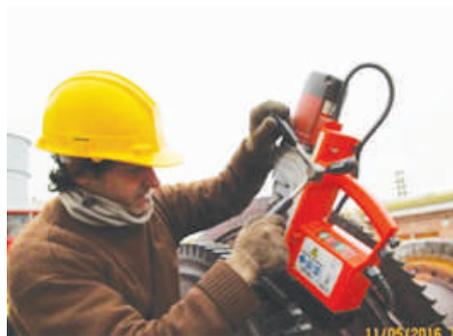
▲ Adaptación del rotor para colocar nuevos álabes de segunda etapa.

Se realizó un importante reemplazo de piezas de turbina, por repuestos nuevos, incluyendo: Toberas de 1ª y 2ª etapa, Alabes de 1ª y 2ª etapa y Segmentos térmicos 1ª y 2ª etapa.

Cabe señalar que el reemplazo de los alabes de 2ª etapa, incluyó la modificación para el uso de un modelo de álabe más moderno y con mejores prestaciones.

Por tal motivo se realizaron adaptaciones tanto en el rotor de la turbina como en la carcasa para colocar los nuevos segmentos térmicos.

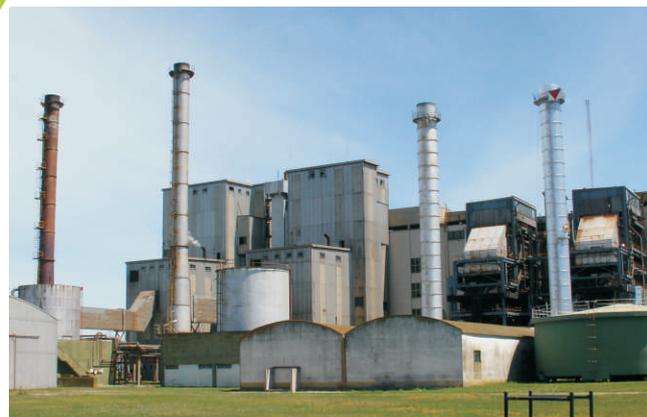
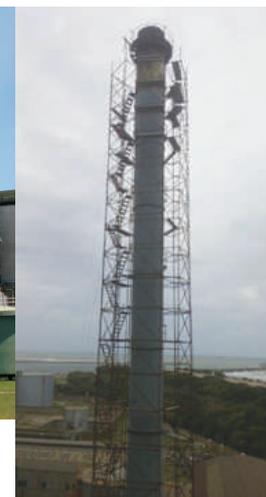
- ▶ Reparación integral chimenea de caldera Tv4.
- ▶ Hidrolavado integral interior de caldera.
- ▶ Reparación integral de 9 bocarolas de los quemadores de caldera.
- ▶ Mantenimiento general de quemadores de caldera, hidrolavado y limpieza general de intercambiadores de ciclo cerrado más intercambiadores de aceite de turbina.
- ▶ Mantenimiento General Motor VTF N°1.
- ▶ Mantenimiento general de bomba de fuel oil de Grupo.
- ▶ Mantenimiento general Tablero de excitación estática.
- ▶ Instalación de nuevo banco de baterías de corriente continua correspondiente al sistema de emergencia del Grupo.

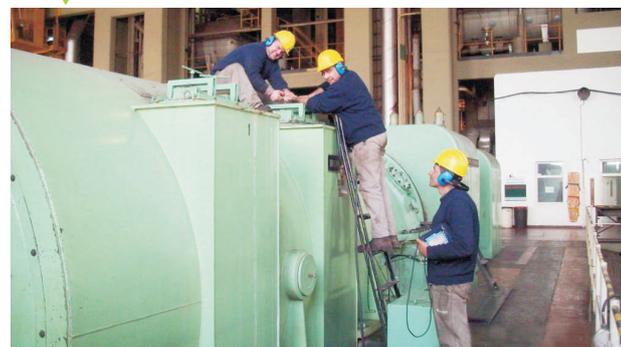
▲ Personal del Taller Mecánico reparando el refrigerante de aire del alternador de la TV7. (Sergio Aizpun, Martín Bengochea y Daniel Sottile).

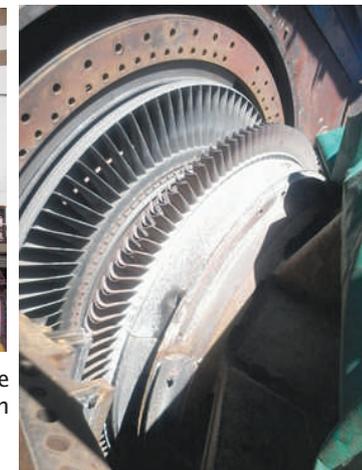
▲ Mantenimiento de turbina N° 21. Reemplazo de componentes internos. (álabes, segmentos térmicos y toberas) Reparación del tanque pulmón de gas, remetalado de cojinetes de turbina y generador, colocación de nuevos radiadores de refrigeración de agua.

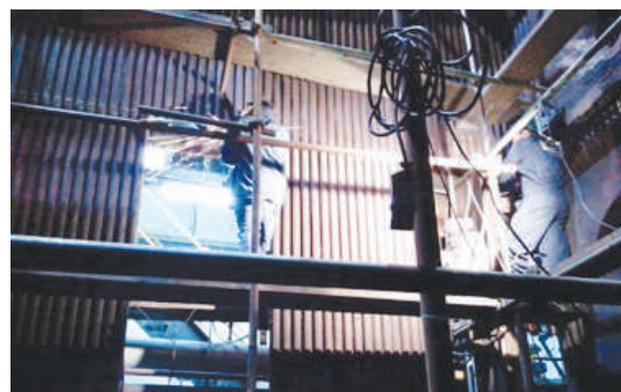
▲ Reparación de las paredes de hogar en la caldera 8. El vapor de estas calderas sale a una presión de 80kg/cm<sup>2</sup> y a una temperatura de 500° C.
